# 文化財ニュース いわき

第 60 号

## ね ぎ し い せ き 根岸遺跡第11次調査

— 平成10年度範囲確認発掘調査 —

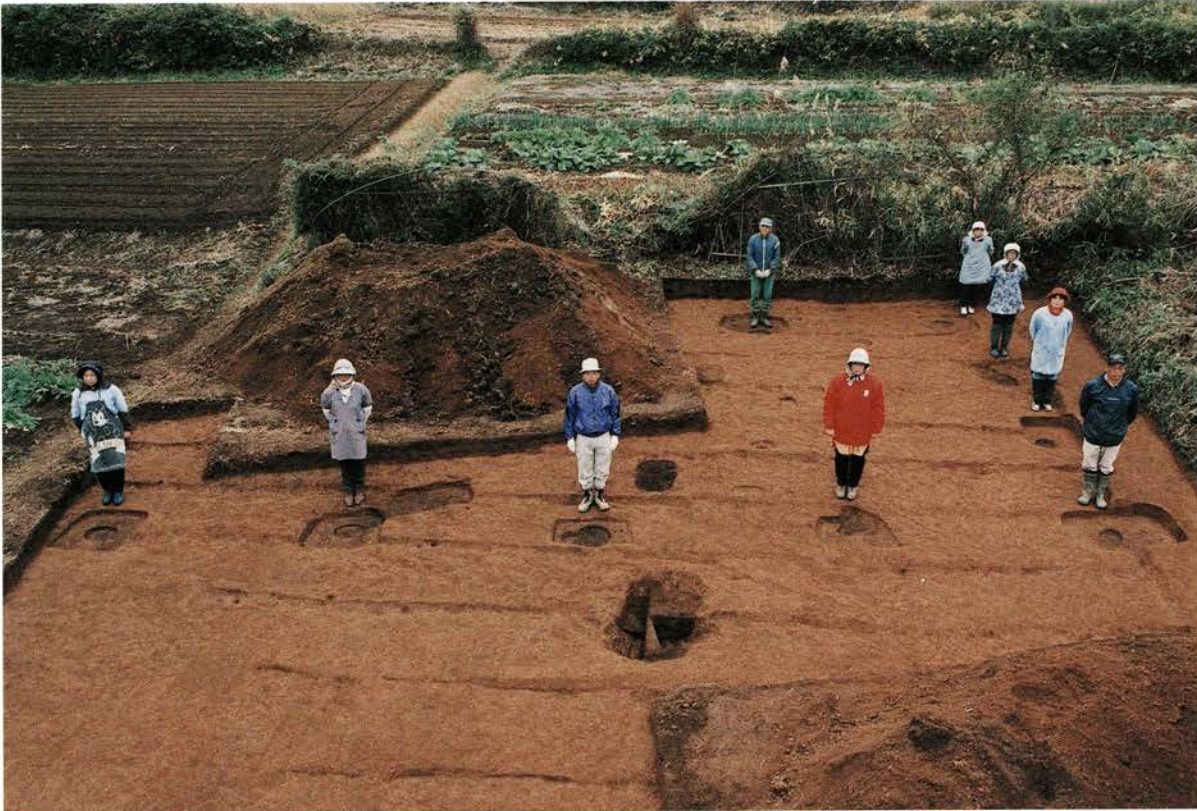
(第59号掘立柱建物跡)

がけばしら      そうこあと  
 側柱のみの倉庫跡のようす

掘立柱建物跡は、柱を建てた穴が9個見付き、東西に長い桁行5間以上×梁間3間の規模であることがわかりました。

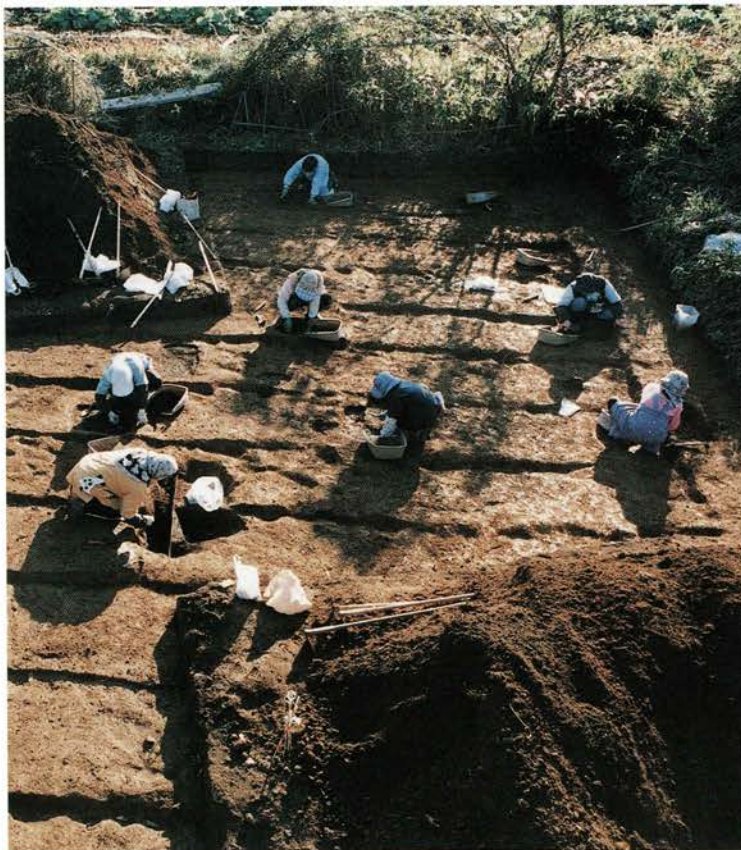
もくたんがま  
 柱穴と木炭窯を慎重に掘り下げているようす

木炭窯は、長さ1m×80cm前後・深さ50cmの長方形で、壁が熱を受けて赤く、底面からは木炭が多量に出土しました。

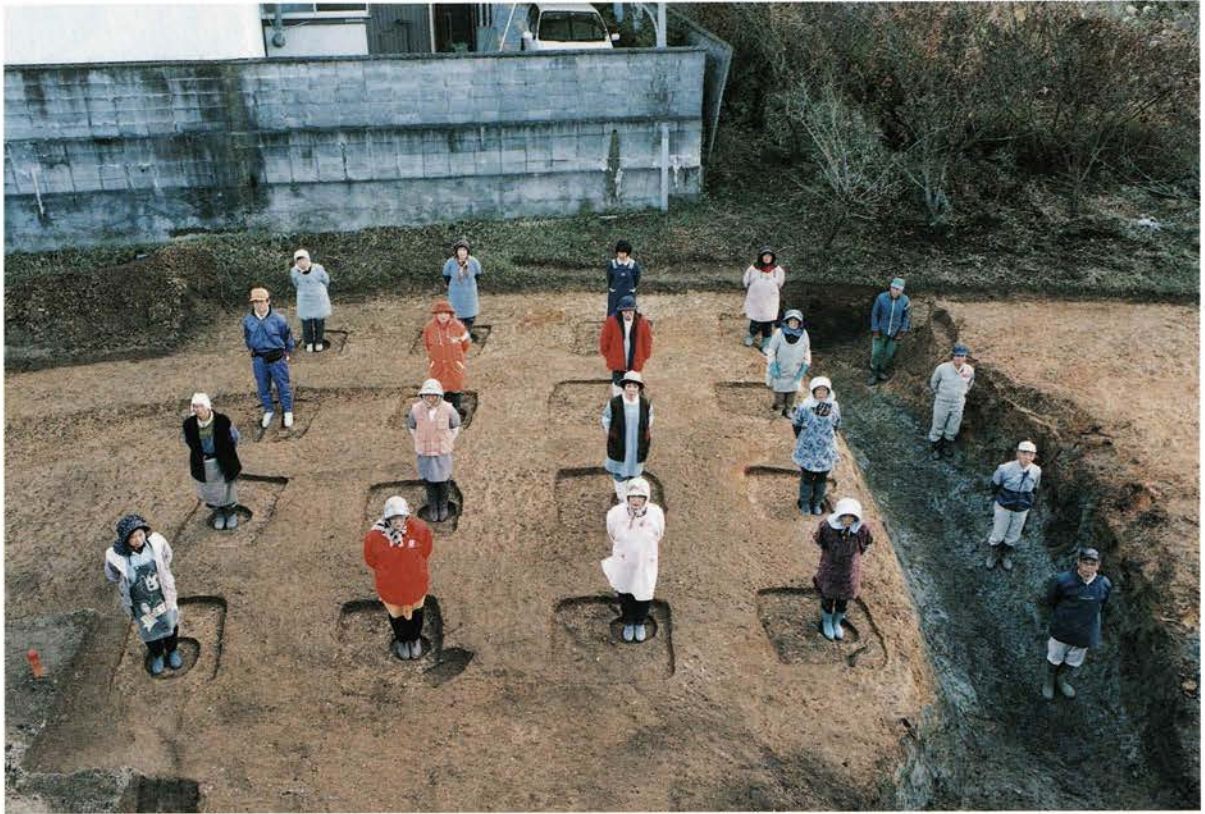
(第60号掘立柱建物跡)

ほったてばしら      そうばしら      こくそう  
掘立柱による総柱の正倉(穀倉)跡のようす

今回、中央沢部の入口付近南側(E地区)の丘陵裾部を調査したところ、今まで確認された正倉跡とはやや異なる建物跡が検出されました。

この建物跡は桁行<sup>けたゆき</sup>4間×梁間<sup>はりま</sup>3間の総柱構造(高床式)の掘立柱建物跡(総柱構造は礎石をもつ建物跡しか発見されていなかった)です。柱の直径は40cmと太く、柱と柱の間は約2.1mあり、床面積は50m<sup>2</sup>を越える大きな穀倉と考えられます。この建物跡は、その構造から磐城郡役所が設置された当初の正倉跡と考えられます。

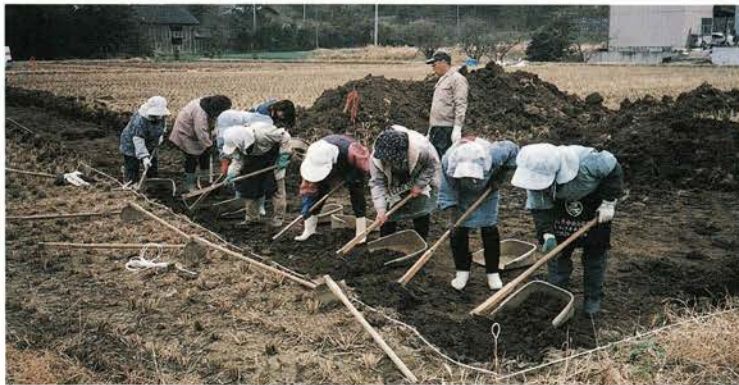
今年度調査のようす

調査は、県指定史跡塔跡の南東の水田に試掘溝を設定し、発掘を開始しました。現在は、溝跡や瓦が集中する瓦溜め等が見つっています。瓦溜めからはのきさき軒先を飾ったれんげもん蓮華紋の瓦も出土しています。今後の調査が楽しみです。
