文化財ニュース いわき

第 72 号

せんしょう じきょういき 専称寺境域(本堂)の発掘調査成果

—夏井川右岸の丘陵先端部に造営された寺院—

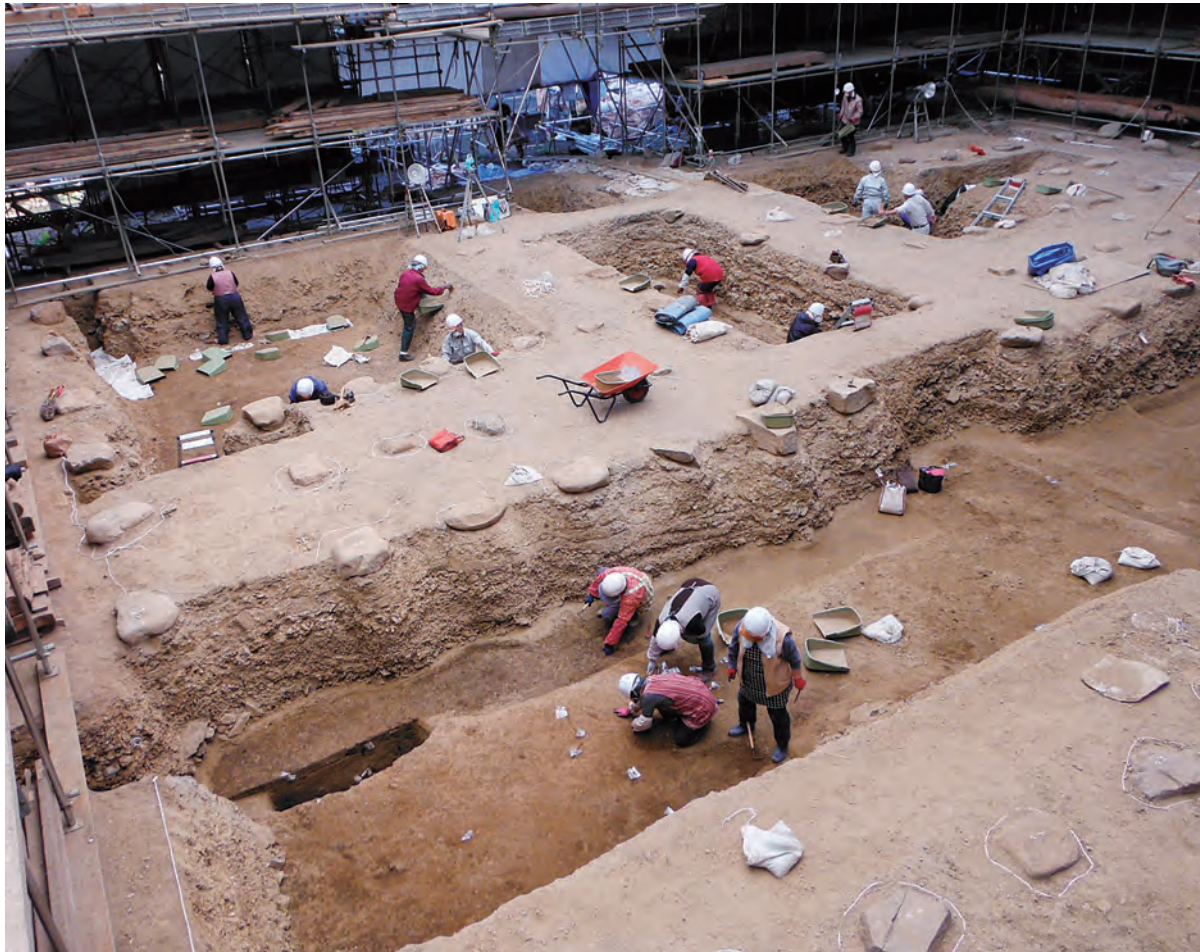
専称寺境域（本堂）調査風景

専称寺では、東日本大震災災害復旧事業に伴う本堂の解体修復工事かいたいしゅうふくこうじが行われ、解体作業が終了したため、平成25年9月から発掘調査を実施してきました。

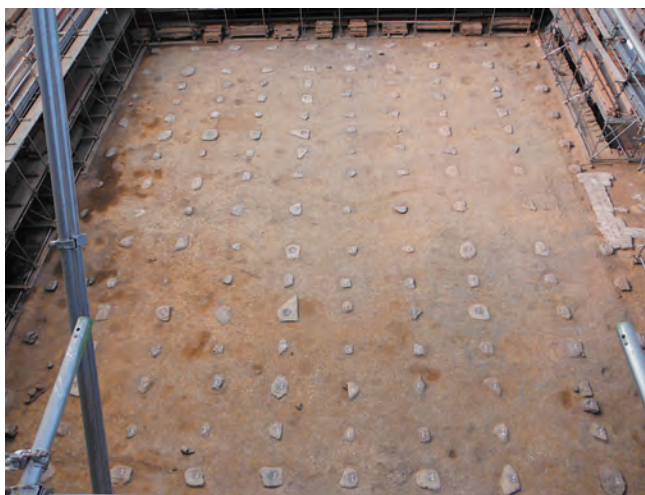
本堂礎石の様子

礎石の面から1 m以上の盛土を掘り下げると、平坦な黒褐色土層があらわれます。この黒褐色土の面では、古い礎石や礎石の抜き取り痕、土器や陶磁器が集中する地点、焼けた跡あとなどが見つかりました。これらの遺構からは、中・近世の陶磁器やかわらけすや（素焼きの土器）・銭貨せんかなどが出土しました。

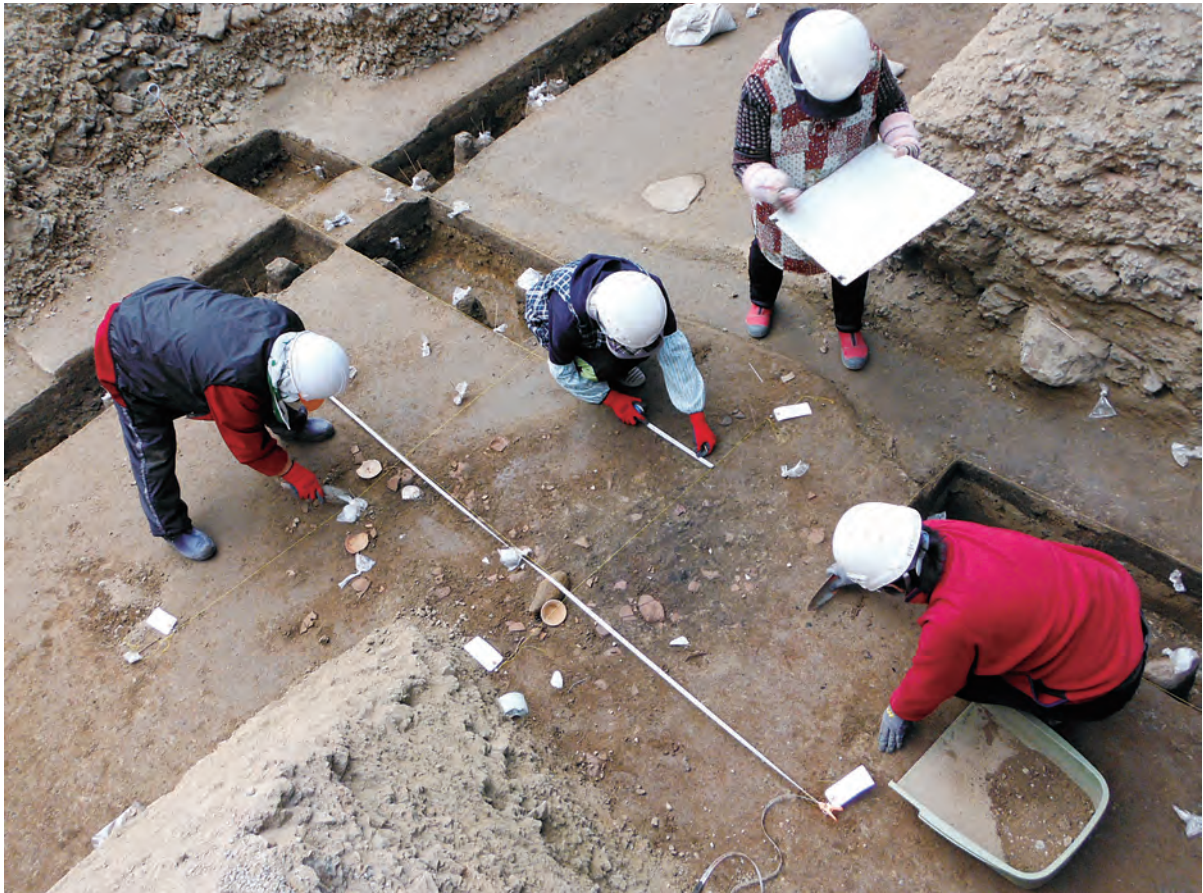
土器や陶磁器が集中する地点

土器や陶磁器が集中する地点からは、多量のかわれけ・陶磁器・貝殻などが出土し、^{じちん}地鎮などの^{さいし}祭祀跡と考えられます。

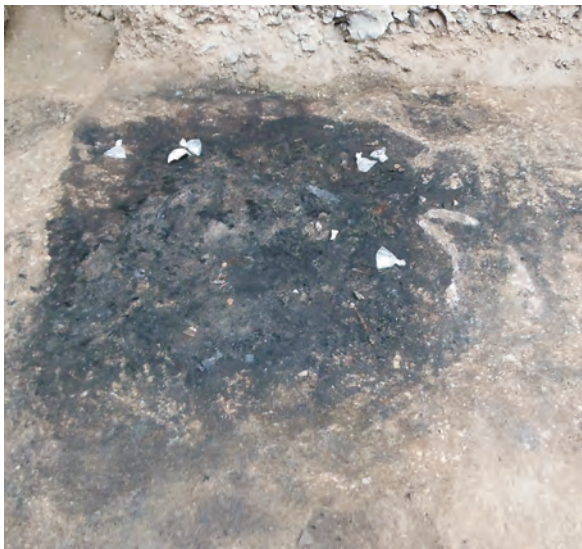
焼けた跡

焼けた跡からは、陶磁器片や多量の木炭などが見つかり、これらは、火災の^{こんせき}痕跡と考えられます。また、その周辺からは、礎石の抜き取り痕も見つかっています。

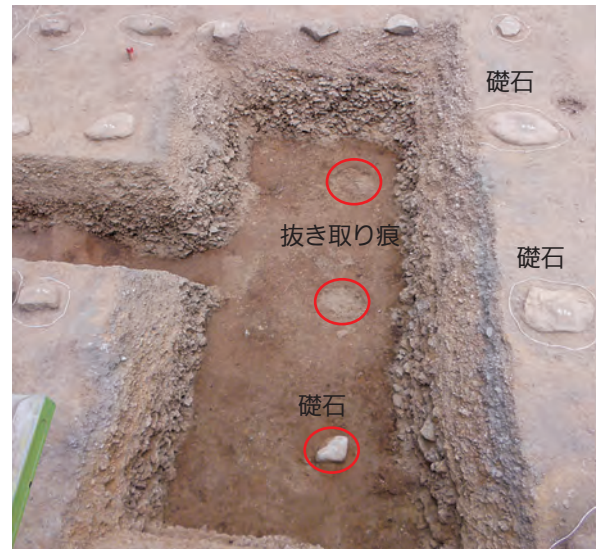
礎石と礎石抜き取り痕

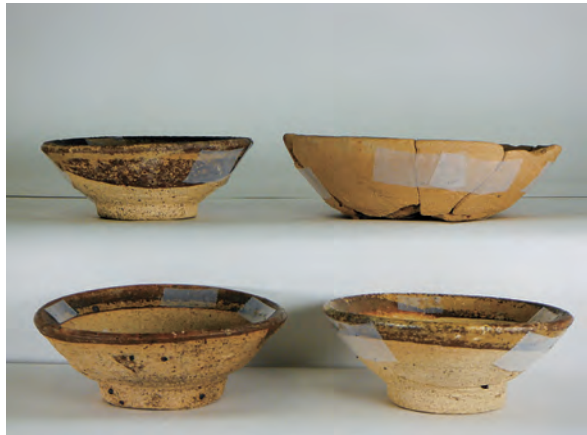
1号土坑から出土した陶器とかわらけ

現在の礎石の面で見つかった土坑からは、江戸時代初期から中期の陶器が出土し、その下の火災にあった面では、江戸時代中期の陶磁器やかわらけ、多数の銭貨や釘が出土しました。また、中世のかわらけや中国から輸入された陶磁器なども出土しました。
